## 甘肅山丹地震的地質現象

周 光

(中央地質部)

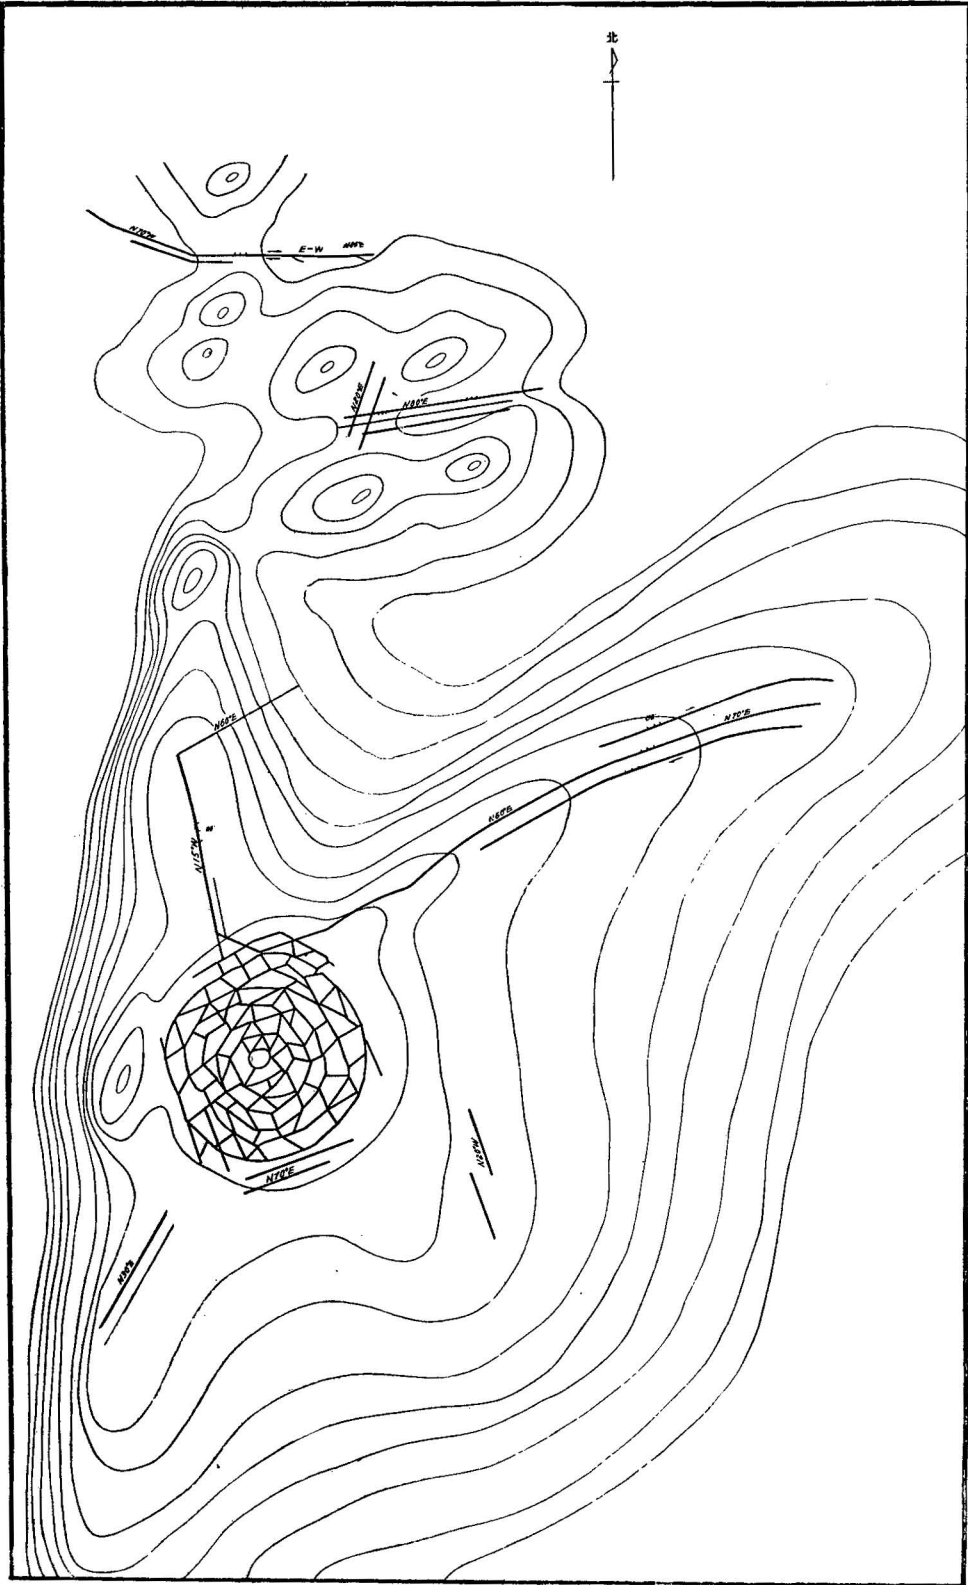
甘肅山丹白疙瘩地震裂縫示意圖

(1) 白疙瘩地裂山崩（見附圖）：白疙瘩位於龍首山與破喇麻頂的交點，為石英岩所成，上覆黃土厚約半米。石英岩層走向北西  $70^\circ$ ，近於直立。節理以北

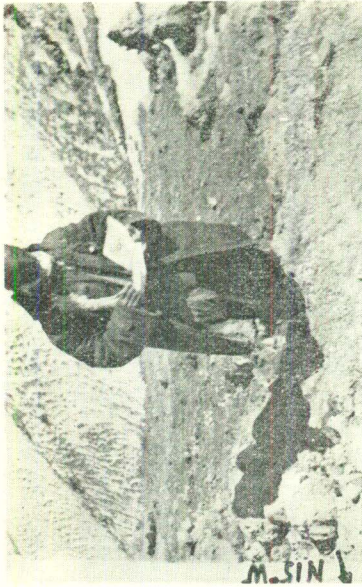
山頂北面有北西  $15^{\circ}$  的山梁，順山梁發生裂縫，東側下降 1.2 米（照片 13）。山梁北端成龜裂，石英岩碎塊跳到黃土上面者甚多。

照片 13 白疙磬北面北西  $15^\circ$  大裂縫，東側下降 1.2 公尺，  
圖中人立在裂縫中。

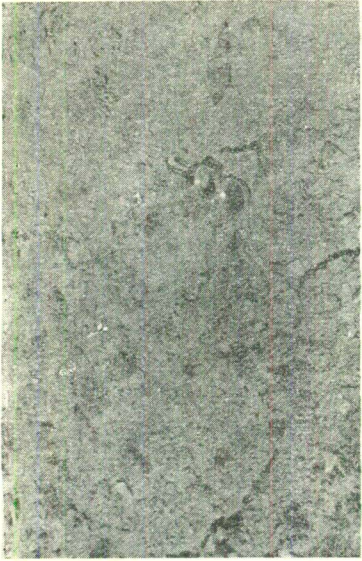
白疙瘩北面壩口上有北東  $20^{\circ}$  及北東  $80^{\circ}$  的裂縫；再往北，在更低一級的山壩上，有裂縫甚多，其主要方向爲北西  $70^{\circ}$ ，北側下降並向東移動（照片 14）。

照片 14 白疙磬北面山壁上，北西  $70^\circ$  的裂縫，北側下降  
並向東移動。

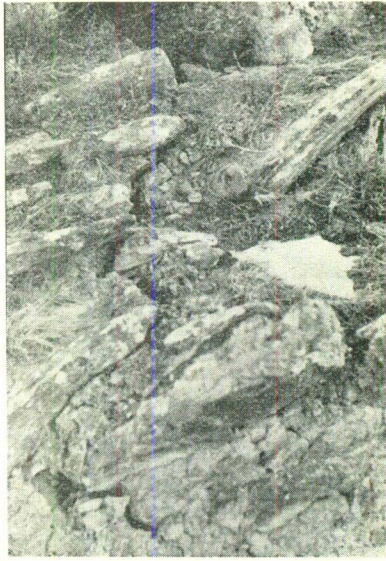
白疙瘩東面另一山梁有千枚岩、石英岩露頭，走向北西  $70^{\circ}$ ，裂縫沿千枚岩與黃土交接處裂開（照片 15）。在石英岩中，有的沿舊節理擴大（照片 16）。

照片 15 白疙磬東面另一山梁上，裂縫沿千枚岩與黃土交  
接處裂開，走向北西  $70^\circ$ 。

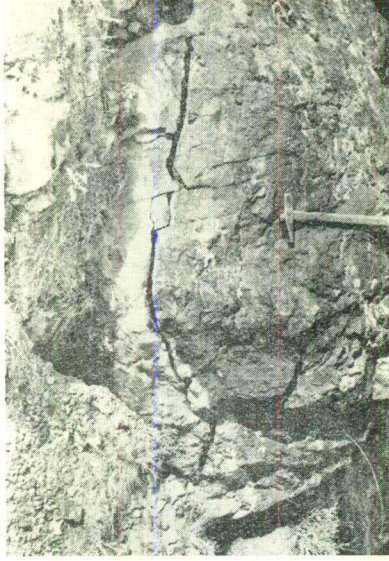
照片 16 白疙磬東面山梁上，石英岩裂縫，沿節理擴大。

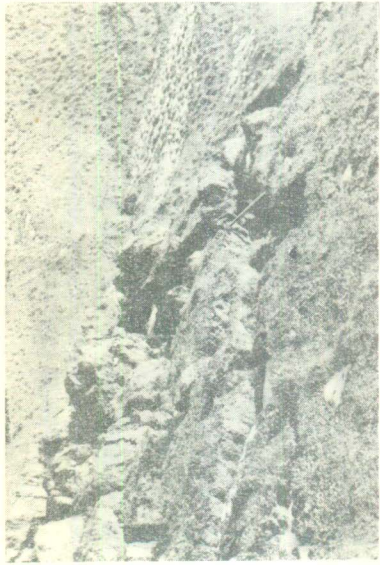
(8) 大板山地裂山崩：大板山在白疙瘩北西  $20^\circ$ ，相距約 8 公里，大板山東南 1 里許，有由甘肅系紅層構成的山梁，走向北西  $70-85^\circ$ 。山梁上有許多順山梁裂縫，有的地方發生龜裂，有的地方發生滑坡（照片 17）。

照片 17 白疙窩北約 8 公里，大板山東南 1 里許，第三紅甘肅系紅層中北西  $70^{\circ}$ — $88^{\circ}$  的裂縫和滑坡。

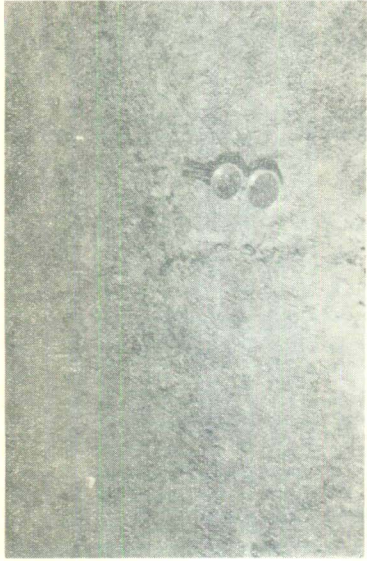
(11) 毛圈地裂縫及泉水變化：毛圈在高泉山西南約一公里，原有泉三眼，地震後增加五眼，新增泉眼排列方向為北西  $20^\circ$ 。水溝兩旁裂縫很多，走向北西  $20^\circ$  及北東  $55^\circ$ ，右岸北西  $20^\circ$  的裂縫，西側向北移動 3 厘米，在與北東  $55^\circ$  的裂縫相交處，看得清楚（照片 18）。

照片 18 白疙窩西北 12 公里，紅寺湖附近毛圈，北西  $20^{\circ}$  及北東  $55^{\circ}$  的交叉裂縫，北西  $20^{\circ}$  裂縫西側向北移動 3 厘米。

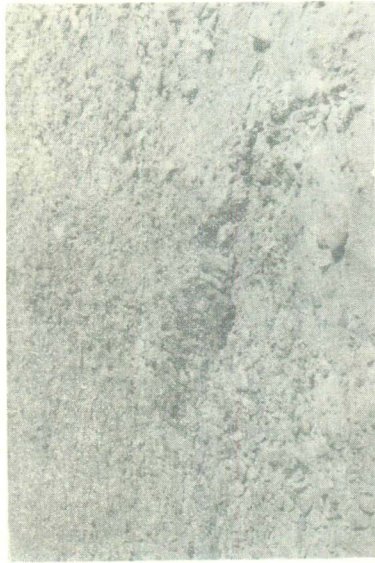
(19) 周家磨的裂縫：周家磨在山丹縣城外東南角上，山丹河右岸，裂縫多順河床及水磨渠道，走向北西  $10^\circ$ — $30^\circ$ ，漸轉向東西，最長 220 米。有與河床垂直的兩條裂縫，北東  $60^\circ$  及北東  $70^\circ$ ，各長 40 米。有與河床斜交的一條裂縫，走向近於東西，中部向南凸出。據聞當地震時，在磨房附近的裂縫呈現很寬，後來就變窄了。地震裂縫變窄的現象，在周家莊東面河灘礫石中得到證明。當裂開時，礫石移動了位置，縮攏時被擠壓成一小梁子，走向東西，長 490 厘米，高 3 厘米，寬 21 厘米（照片 19）。

照片 19 周家莊東面河灘礫石中裂縫縮縫的痕迹。當地震時裂縫張開，礫石移動了位置，裂縫縮縫時，礫石被擠壓凸起成爲小梁，高 3 厘米寬 21 厘米，長 490 厘米。

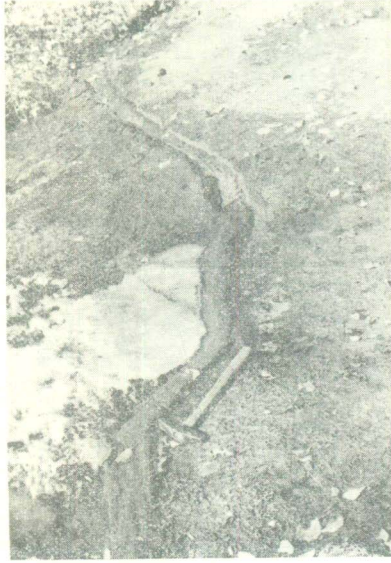
(20) 培黎學校及其附近地裂縫：培黎學校在山丹縣城南門外，山丹河北岸。在培黎學校附近、山丹河北岸裂縫，沿河岸及水渠延長 500 米，走向爲北東  $70^\circ$ 。但在河南岸張家水磨，有北西  $40^\circ$  的裂縫與河床斜交，並穿過屋基，冒水、沙（照片 20）。

照片 20 山丹城南地震裂縫，冒水、沙圍成沙梁、鐵鏈方  
向北西  $30^{\circ}$ 。

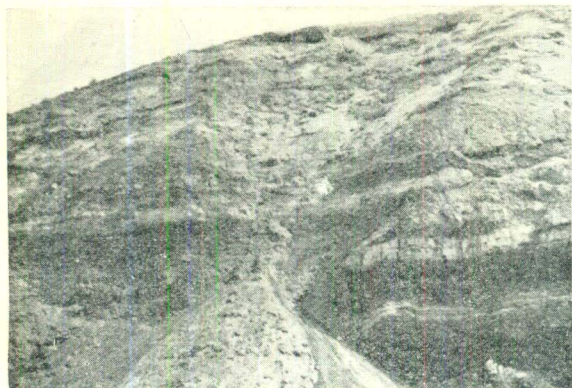
照片 1 雙叉子附近紅柳灣  
第三紀甘肅系紅層中北  $80^{\circ}$  西的衝斷層，左下角為 1954 年地震時崩落的土石。

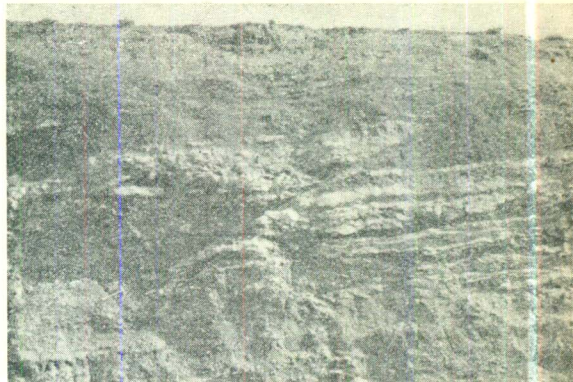
照片 2 雙窩鋪附近王家莊  
第三紀甘肅系紅層中北  $18^{\circ}$  東的衝斷層。

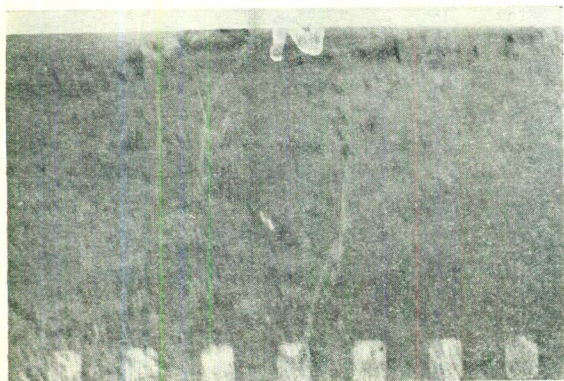
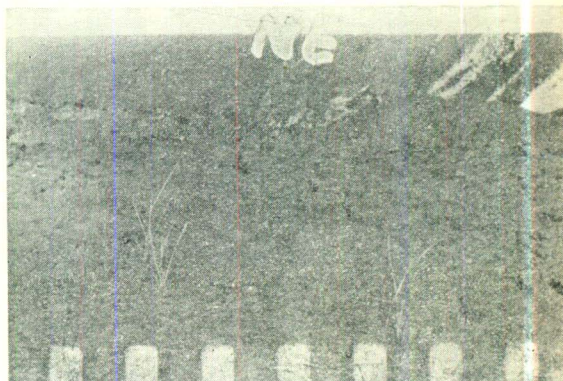
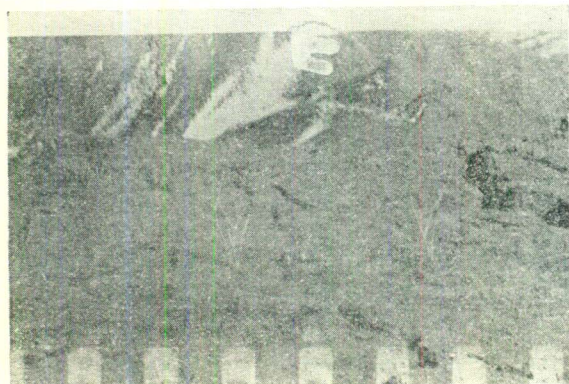
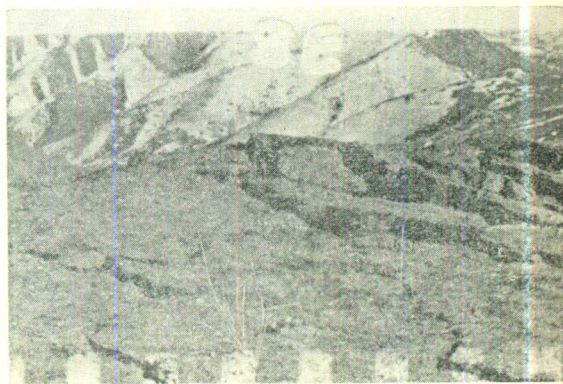
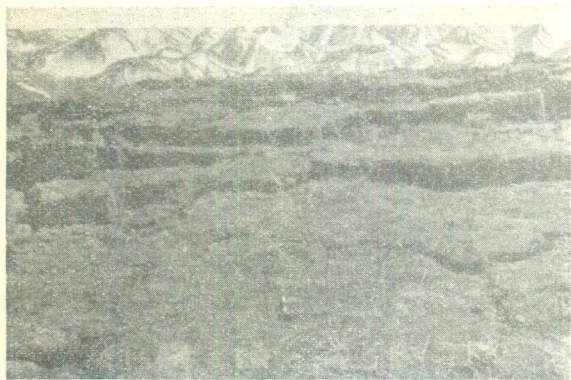
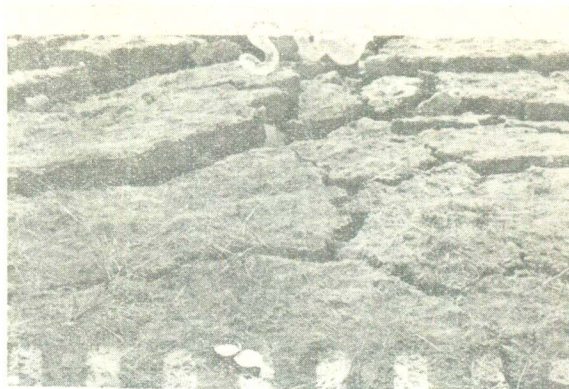
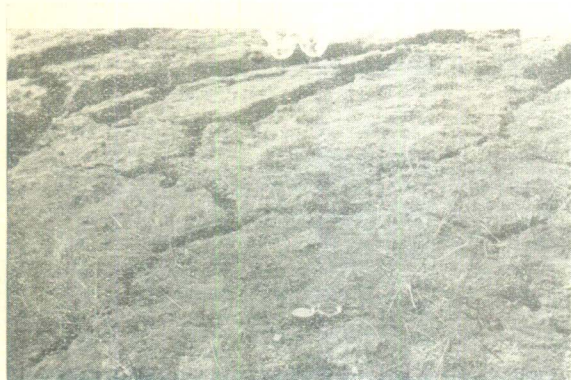
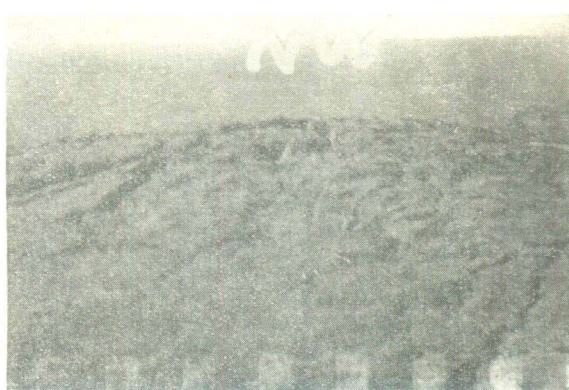
東  $15^{\circ}$  及北西  $70^{\circ}$  兩種最爲發育。地震裂縫多沿節理裂開，亦有新鮮斷口。上覆黃土成龜裂；山頂裂成一圓柱，徑約 1 米，再向四方八面展開裂縫網，略成蜘蛛網狀（照片 3—10）。羅盤所在，即山頂圓柱中心。

照片 3—10 山丹東北約 20 公里白疙瘩地震裂縫成蛛網狀，置羅盤處為山頂黃土圓柱中心

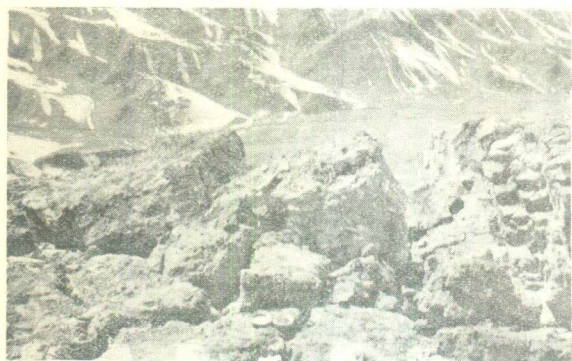
山頂西南有大裂縫，走向北東  $30^{\circ}$ ，東側下降約 1 米（照片 11）。上昇面石英岩破碎，造成大的山崩現象，向西面陡坡塌下。

照片 11 白疙癆東南面北東  $30^{\circ}$  的破裂帶，上部為遠景；中部為石英岩，上昇 1 米，山崩；下部置羅盤處，石英岩上覆黃土半米。

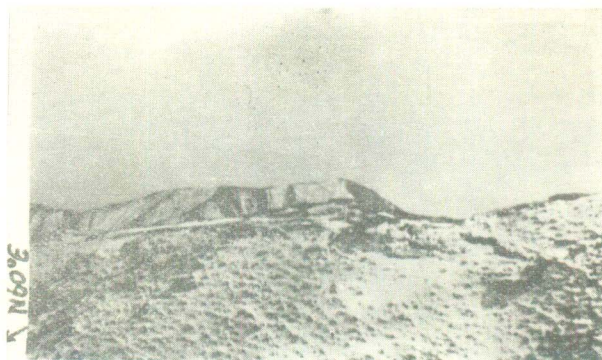
山頂東北，有北東  $60^{\circ}$  的山梁，順山梁發生三條平行裂縫，各長約 150 米，北側下降各半米，裂縫傾向北  $65-80^{\circ}$ 。東端漸由北東  $60^{\circ}$  轉向北東  $70^{\circ}$ 。北側向東移動約 50 厘米（照片 12）。

照片 12 白疙癆東北面北東  $60-70^{\circ}$  的三條平行裂縫。北側下降各半米，北側向東移動 50 厘米。
