# 武隆县羊角场镇厚层灰岩山体大型危岩体破坏模式及成因机制研究

**内容提要:**厚层灰岩山体在我国滇黔渝鄂湘等西南山区分布广泛, 研究这类山体的破坏模式和成因机理, 是对这类危岩体灾害进行风险评估和工程治理的依据, 具有重要的意义。本文以重庆武隆羊角场镇区域内大型危岩体为研究对象, 通过现场调查, 对危岩体的发育分布特征、破坏类型和形成机制进行分析。结果表明: 羊角场镇后山陡崖带上分布有大型危岩体 11 个, 总体积约  $1280 \times 10^4 \text{ m}^3$ ; 根据危岩体形态、结构面特征、变形迹象, 危岩体的破坏模式可划分为视向滑动式、滑塌式、倾倒式和落石破坏式 4 种类型; 控制研究区大型危岩体形成的主要因素有斜坡结构类型、岩性组合、岩体结构、岩溶作用和采矿活动等。

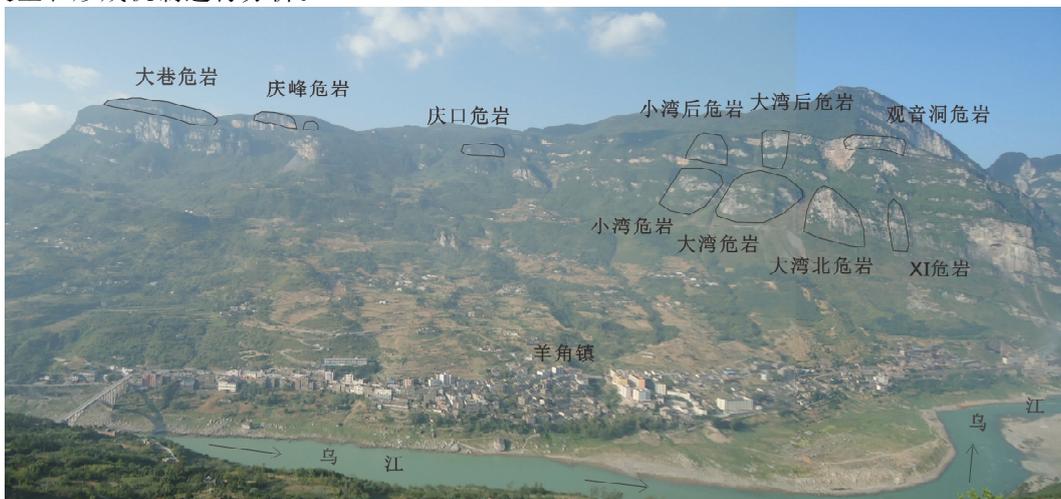
图2 重庆武隆县羊角场镇危岩体群全貌

羊角场镇隶属于重庆市武隆县,位于乌江下游左岸(图1),地貌属岩溶中低山地貌。整体地势东南高、西北低,最高点位于后山山坡尖顶,高程1376m,最低点位于乌江岸边,高程160m。后山陡崖总体走向SE150°~165°,呈带状延伸约5.1km,两端高差悬殊(图2)。区域典型工程地质剖面如图3所示,以中间吴家坪组底部软弱层形成的缓坡为界线,陡崖大致分为两级,1级陡崖由吴家坪组灰岩构成,2级陡崖主要由茅口组、栖霞组岩层组成。陡崖下方为大面积分布的堆积体斜坡,地形平缓,乌江流向NW,从羊角镇城区下方经过,河道弯曲而狭窄,切割侵蚀作用强烈。研究区位于主控构造——羊角背斜的西翼,为单斜山体结构(图4)。岩层倾向NW,产状约275°∠18°,岩体主要发育两组构造节理J1、J2,产状分别为124°∠75°和7°∠82°。靠近陡崖临空面卸荷风化裂隙较发育,多追踪构造节理发展,主要发育两组裂隙L1、L2,产状分别为42°∠84°和332°∠79°(图5)。

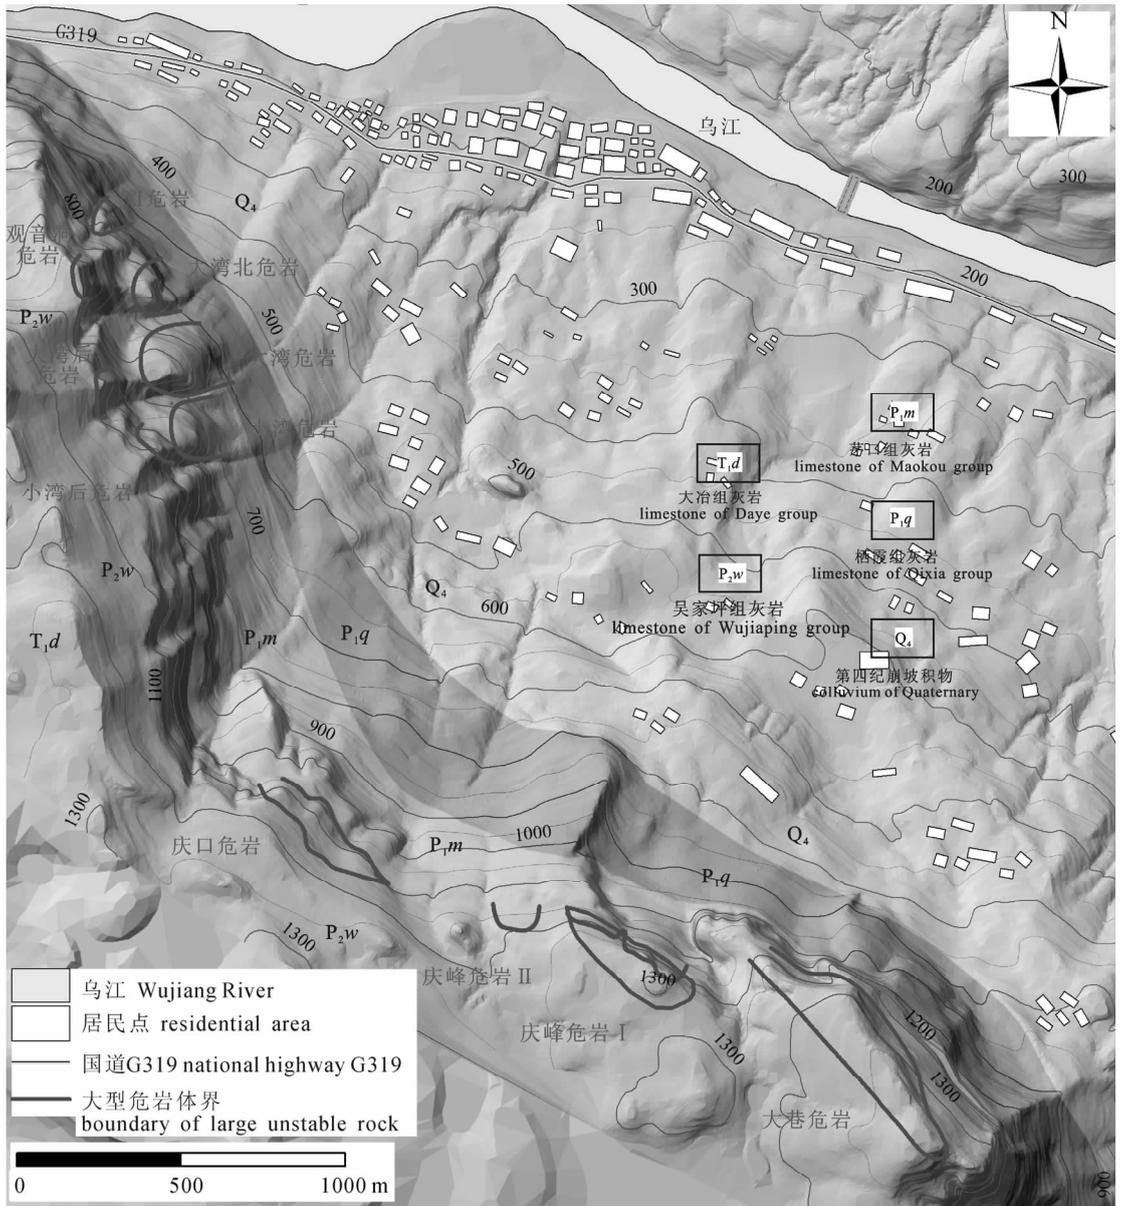
图 6 重庆武隆县羊角场镇工程地质平面图

羊角后山危岩带位于羊角场镇后山斜坡陡崖中上部, 陡崖全长约 5.1km, 呈带状连续分布, 走向由东南部 NW 向, 向西转为近 N 向, 进而转为 NNW 向, 平面上呈“镰刀形”。陡崖带上发育有大型危岩体 11 处, 总体积约  $1280 \times 10^4 \text{m}^3$ (图 6, 表 1)。危岩体主要分布在吴家坪组和茅口组灰岩陡崖上, 除小湾危岩、大湾危岩、大湾北危岩和 XI 危岩等 4 块危岩分布于茅口组灰岩陡崖上, 其余 7 块均分布于吴家坪组陡崖上。

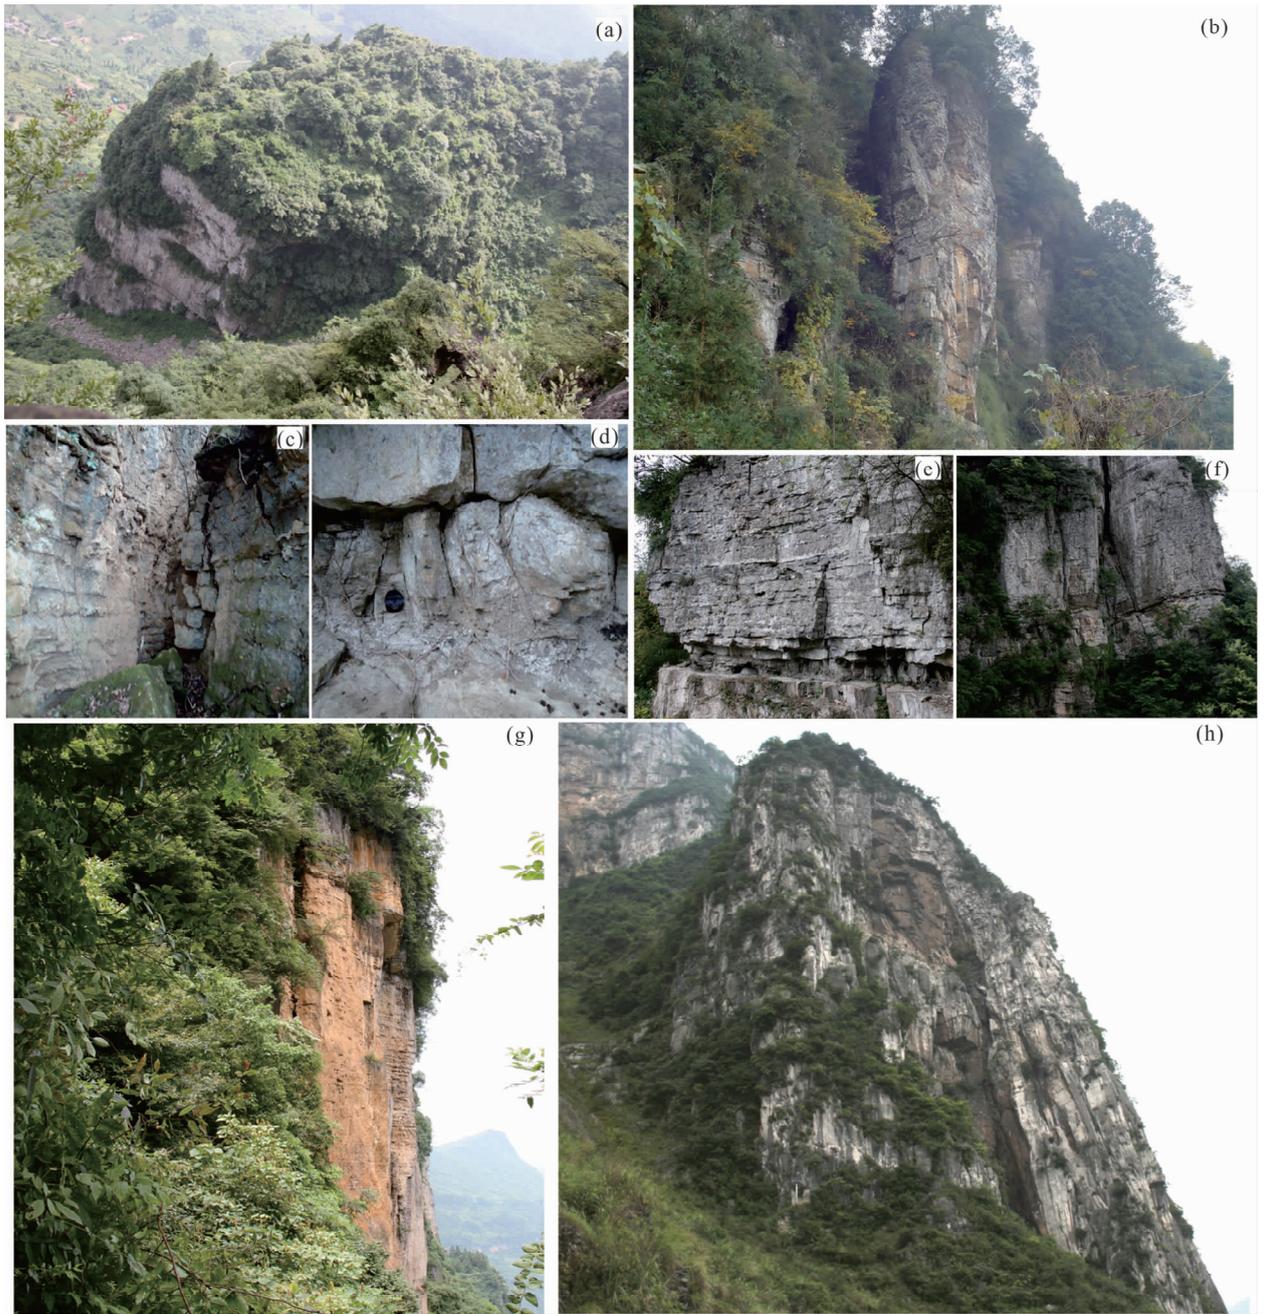
图 7 重庆武隆县羊角场镇危岩体变形破坏特征

南段陡崖由大巷、庆峰和庆口 3 段陡崖组成,总长约 2.7km,走向约 125°,岩层倾向与斜坡坡向夹角为 45°~55°,斜坡为斜交坡结构,陡崖高度 270~400m,陡崖下方存在大范围的煤层采空区。1 级陡崖上共发育有大型危岩体 4 个,其中大巷危岩、庆峰危岩(W-2-1)和庆口危岩 3 处形态呈“长条形”,均为特大型危岩体,目前均处于蠕变变形状态。危岩体岩性为吴家坪组灰岩,底部软弱基座主要为吴家坪组页岩、泥岩和煤系软层,软弱基座在上覆岩体重力作用下变形强烈,危岩可能会沿软弱层面发生滑动。大巷危岩体西南侧为宽 20~90m 溶沟,将危岩体切割孤立,构成大巷危岩的西南侧边界(图 7a)。

危岩软弱基座位置岩体较破碎。受软弱基座和采空区影响,平行于陡崖方向的宽大裂隙发育,最长裂缝约 496m 位于庆口陡崖顶部,已贯通至陡崖两侧(图 7b),构成庆口危岩体边界,裂缝最宽处可达 3.5m (图 7c)。庆口危岩体西侧临空面基座岩体压裂破碎(图 7d),局部形成凹腔(图 7e),受滑移、挤压作用,凹腔内岩体挤压呈碎块状向 SE 向偏转。庆峰陡崖上方由采矿形成的拉张裂缝沿着宽大岩溶裂缝发育并基本贯通,构成了庆峰危岩体的后缘裂缝。靠近陡崖临空面的岩体,卸荷裂缝较为发育,如庆口危岩西侧的石合危岩和庆峰危岩前部的岩体,变形强烈,有出现局部破坏的可能(图 7g)。

(a)一大巷危岩西南侧溶沟;(b)一庆口危岩后缘裂缝东端;(c)一庆口危岩后缘裂缝;(d)一庆口危岩基底岩体压碎和推移现象;(e)一页岩夹层附近岩体破碎形成凹腔;(f)一小湾后围岩底部基座压裂破碎;(g)一庆峰危岩 W-2 前部倾倒塌坏危岩;(h)一大湾北危岩全貌和前部不稳定块体

围的煤矿和硫铁矿采空区。1 级陡崖上发育危岩体 3 个, 变形特征均较为强烈。危岩体岩性为吴家坪组灰岩, 底部基座为吴家坪组软层或炭质软弱夹层。底部基座岩体在上部岩体压力作用下变形强烈(图

7f)。其中观音洞危岩顶部发育多组卸荷裂隙和岩溶裂隙,岩体较为破碎。2级陡崖上发育危岩体4个,体积最大者为大湾危岩,约 $139 \times 10^4 \text{ m}^3$ 。危岩体岩性主要为茅口组灰岩,底部基座为栖霞组顶部破碎灰岩,变形最为强烈者为大湾北危岩,危岩体竖向裂隙发育,最宽可达1.1m,前部局部块体有发生滑塌破坏的可能(图7h)。

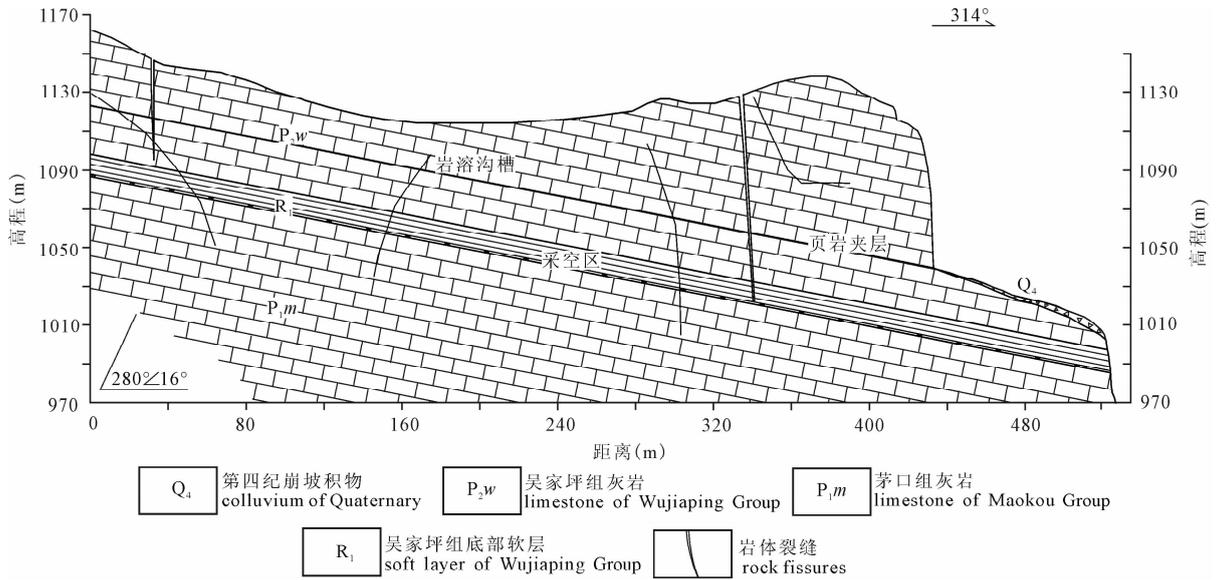
图 8 重庆武隆县羊角场镇庆口危岩剖面图

视向滑动式危岩体形态呈长条形板状,体积方量较大,所在斜坡视倾向和岩层真倾向方向都具有临空面,岩层倾向与斜坡临空面夹角一般大于 $30^\circ$ 。危岩体由软弱基座和卸荷裂隙共同切割而成,初始破坏沿软岩层面和一组卸荷裂隙的交线,即岩层的真倾向,发生蠕变变形,整体失稳后,在受稳定山体阻挡或地形限制,会发生视倾向偏转,产生高速滑动,失稳后危害严重。研究区陡崖带上视向滑动型危岩式有3处,都发育于陡崖带东南段,庆口危岩为这种破坏模式的典型实例(图8)。

庆口危岩体积约 $187 \times 10^4 \text{ m}^3$ ,危岩体岩性为吴家坪组灰岩,软弱基座为厚约12m的吴家坪组底部页岩、煤层和含铝质泥岩,强度低,在上部岩体长期重力作用下,发生塑性变形。尤其是在煤层采空区形成后,变形更为强烈,局部位置出现压裂现象。在

软层压缩和采空区逐渐扩大的条件下,采空区上方形成宽大卸荷裂隙,最宽处约3.5m,裂隙贯通至两侧陡崖形成危岩体南侧边界(图9a, 9b)。危岩体东侧临空面方向 $48^\circ$ ,前缘西侧临空面方向 $314^\circ$ 。根据野外调查,庆口危岩向NNW方向移动了约2.16m,对应向横向NE向移动距离约1.25m。危岩体滑面位于吴家坪组软层界面上,危岩体初始蠕变沿岩层真倾向,发生整体失稳后,受南西侧稳定山体阻挡,危岩体将向视倾向方向偏转,沿软弱层面产生滑移破坏,高位剪出,形成高速远程滑坡。

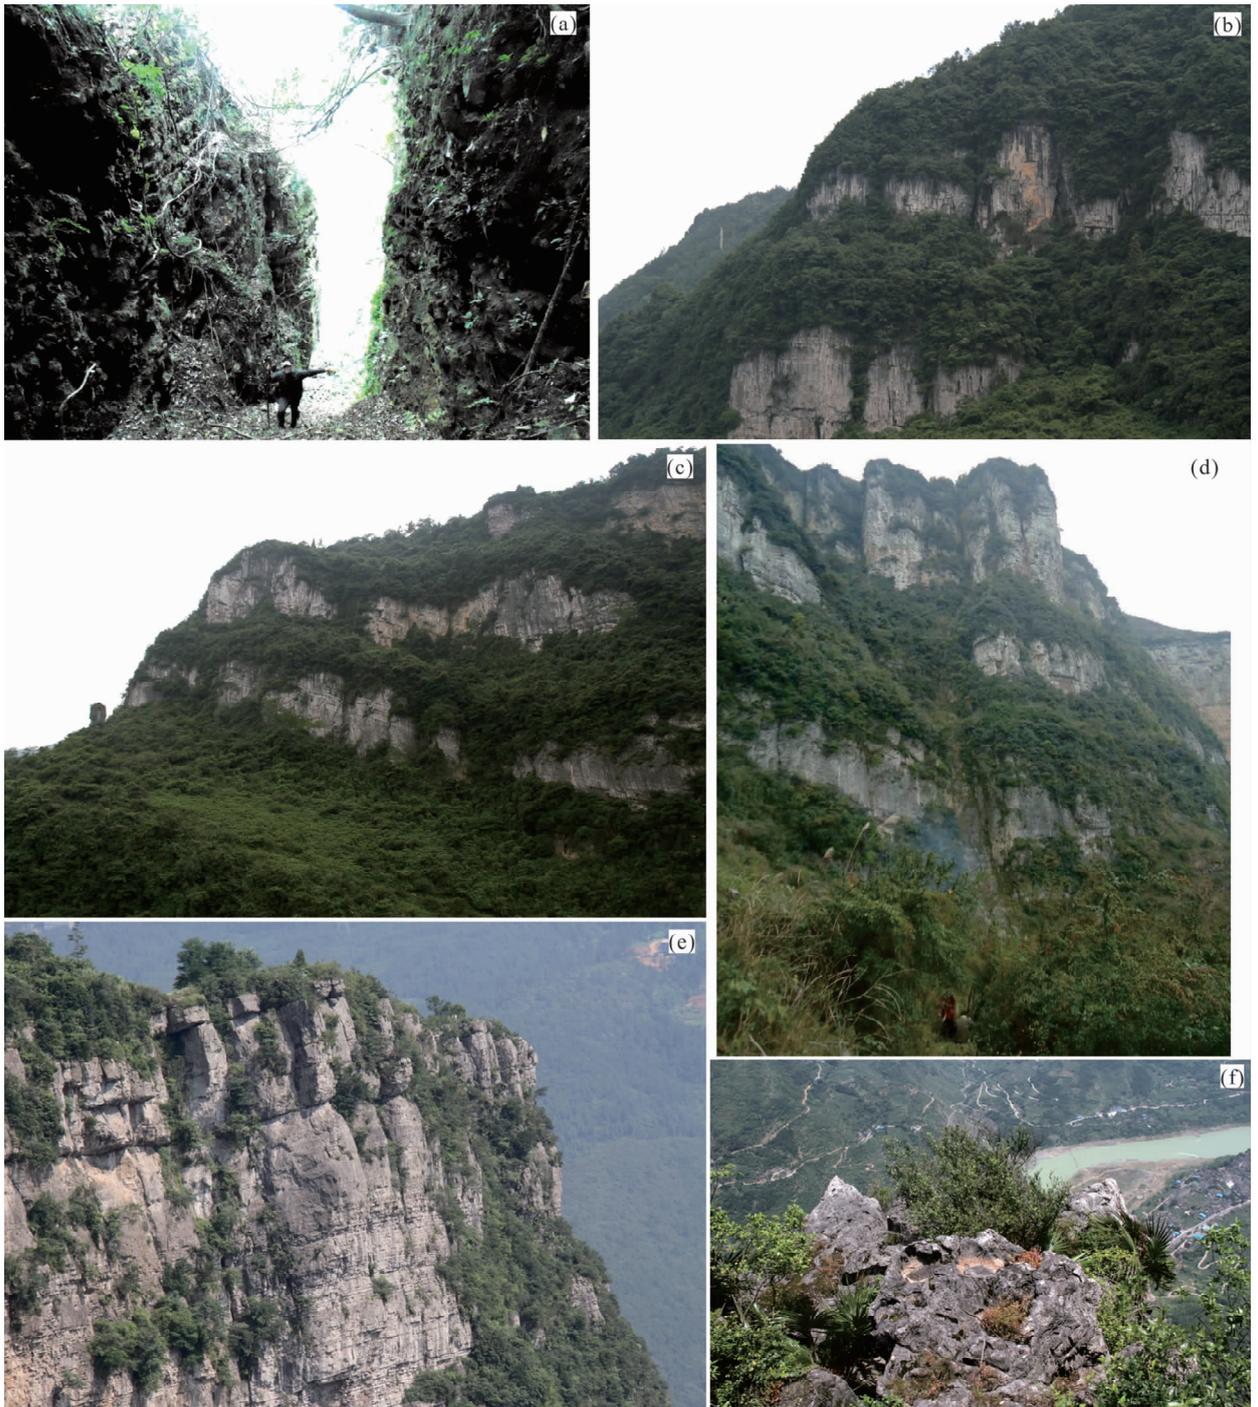
图 9 重庆武隆县羊角场镇不同破坏模式的危岩体

滑塌式危岩体受控于陡倾裂隙或软弱层面,结构面倾角相对较缓,形态多呈柱状或锥状,依靠未贯通部分的岩石及结构面抗剪能力依附于母岩上,裂隙面锁固部位进一步贯通,危岩体就会发生平行于破坏面的滑移破坏。破裂面的剪出部位出现在陡崖面或基座岩土体中(陈洪凯等,2004)。研究区陡崖带上滑塌式危岩体有6处,主要分布于陡崖带西北段,小湾后危岩为这种破坏模式的典型代表(图9c, 10)。

倾倒式危岩体呈柱状形态,受控于一组或两组近直立的陡倾结构面,危岩体底部局部支撑,危岩体重心多数情况下出现在基座临空支点外侧,危岩体可能以支点为轴向临空方向倾倒破坏,破坏时顶部先脱离母岩(陈洪凯等,2004)。研究区大湾后危岩和庆峰危岩W-2前部的两处不稳定危岩均为这种类型的破坏(图9d, 11)。

观音洞危岩位于研究区陡崖西北端,1 级陡崖顶部,呈“月牙形”形态,体积约  $36 \times 10^4 \text{ m}^3$ 。岩体垂向裂缝较为发育,裂缝宽度 0.5~3.0m,切割深度最深约 35m。后缘裂隙切割岩体形成危岩体边界,东西两侧溶蚀区形成岩体两侧边界。危岩体岩性为吴家坪组灰岩,底部基座为炭质页岩夹层,软弱夹层附近岩体受压破碎,风化作用强烈,形成凹腔。灰岩溶蚀现象发育,多形成溶沟溶槽。受卸荷作用和岩溶作用影响,危岩体顶部发育多组裂隙切割,将危岩体破碎,裂隙中局部充填碎块石(图 9e)。地表及斜坡面上存在的不稳定块石大小、形状各异,以立方体、近圆形和长条状为主,个别已经脱离母体形成孤石(图 9f)。危岩块石易在降雨、风化、根劈作用及其他因素作用下发生失稳坠落,沿着坡面滚落至下方

(a)一庆口危岩东侧竖向贯通裂隙；(b)一庆口危岩后缘裂缝西端贯通至陡崖；(c)一小湾后危岩北侧形态；

(d)一大湾后危岩体侧面；(e)一观音洞危岩带东侧不稳定块体全貌；(f)一各种形态的不稳定块石

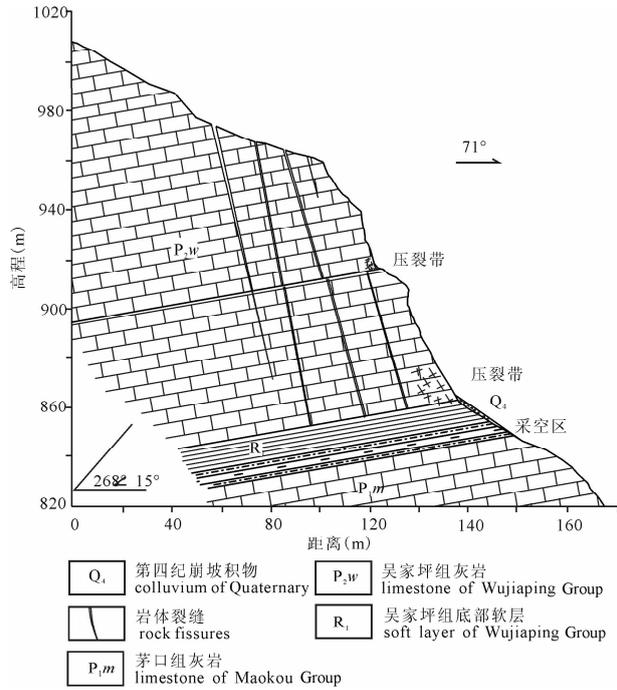
图 10 重庆武隆县羊角场镇小湾后危岩剖面图

小湾后危岩由位于1级陡崖坡脚位置,小湾顶部南侧,总体呈柱状,体积约 $26 \times 10^4 \text{ m}^3$ 。危岩体主要由吴家坪组灰岩组成,后缘裂隙产状 $69^\circ \angle 84^\circ$ ,宽0.5~2.30m,两侧延伸至陡崖两端,危岩体内部发育多条竖向裂隙,内部多被碎石土充填,危岩体靠附在内侧稳定岩体上。灰岩岩体溶蚀现象发育。底部基座为吴家坪组灰黑色粉砂泥岩、煤层和浅灰、灰白色水云母含铝土岩及铝土质泥岩,强度低,基座存在局部破坏。受下部采空区影响,基座进一步破坏后将诱发上部岩体滑塌失稳。

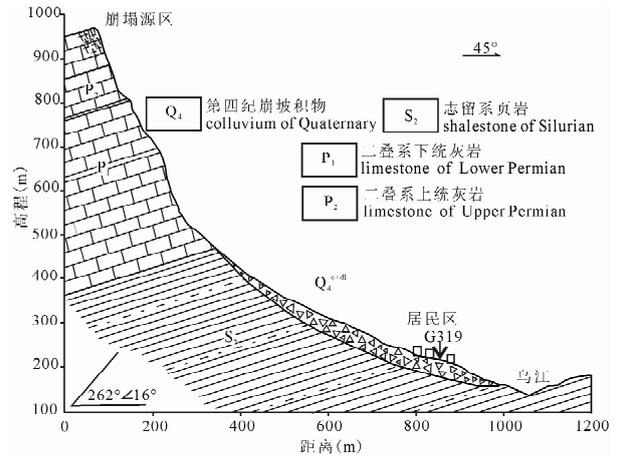
12 重庆武隆县羊角场镇观音洞危岩落石运动斜坡剖面  
Fig. 12 Cross section map of Guanyindong perilous rock in Yangjiao Town, Wulong County, Chongqing

落石破坏是指个别孤立块石从陡峭斜坡体表面分离出来后,经过下落、回弹、跳跃、滚动或滑动等方式沿着坡面向下快速运动,最后在较平缓的地带或障碍物附近静止下来的一个动力学过程,一般具有失稳突发、运动快速、破坏性强的特点(张路青等,2004;胡厚田,2005)。研究区西北侧观音洞危岩的破坏方式为落石破坏式,典型落石运动斜坡剖面如图 12 所示。

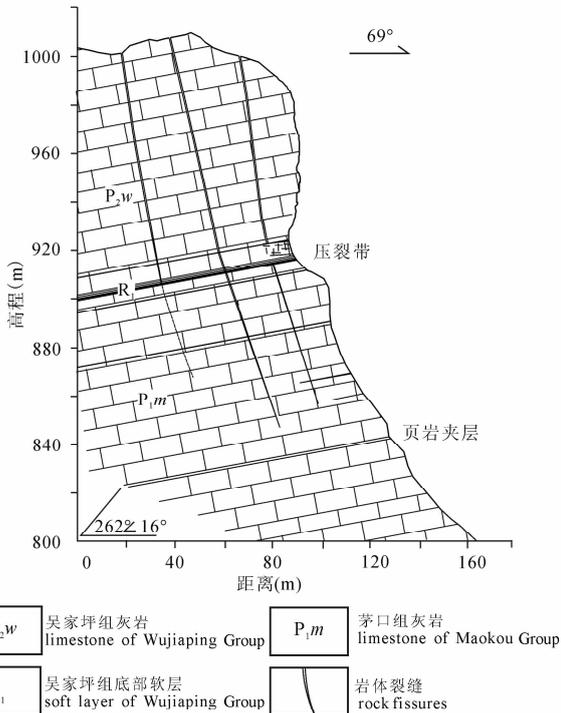
图 11 重庆武隆县羊角场镇大湾后危岩剖面图

大湾后危岩由位于陡崖西北段1级陡崖上,危岩体总长138m,高81~138m,厚23~70m,体积约 $33 \times 10^4 \text{ m}^3$ ,危岩体东侧临空。危岩体主要为吴家坪组灰岩组成,危岩体后缘裂隙产状 $65^\circ \angle 76^\circ$ ,该裂隙在陡崖两侧出露较好,南侧陡崖临空处贯通长度约175m,直至软弱基座,北侧裂隙竖向可见贯通长度约120m,裂隙内植物根系较发育,危岩体靠附在

内侧稳定岩体上。底部基座为吴家坪组页岩、煤层和泥岩软层,强度低,灰岩层间发育多组炭质页岩夹层。受上覆岩体重力作用,基座岩体较为破碎,进一步破坏后,危岩体易发生倾倒破坏。
