## 玉树地震地表破裂调查与灾后重建避让选址研究

张永双,马寅生,胡道功,杨农,熊探宇,郭长宝

中国地质科学院地质力学研究所,北京,100081

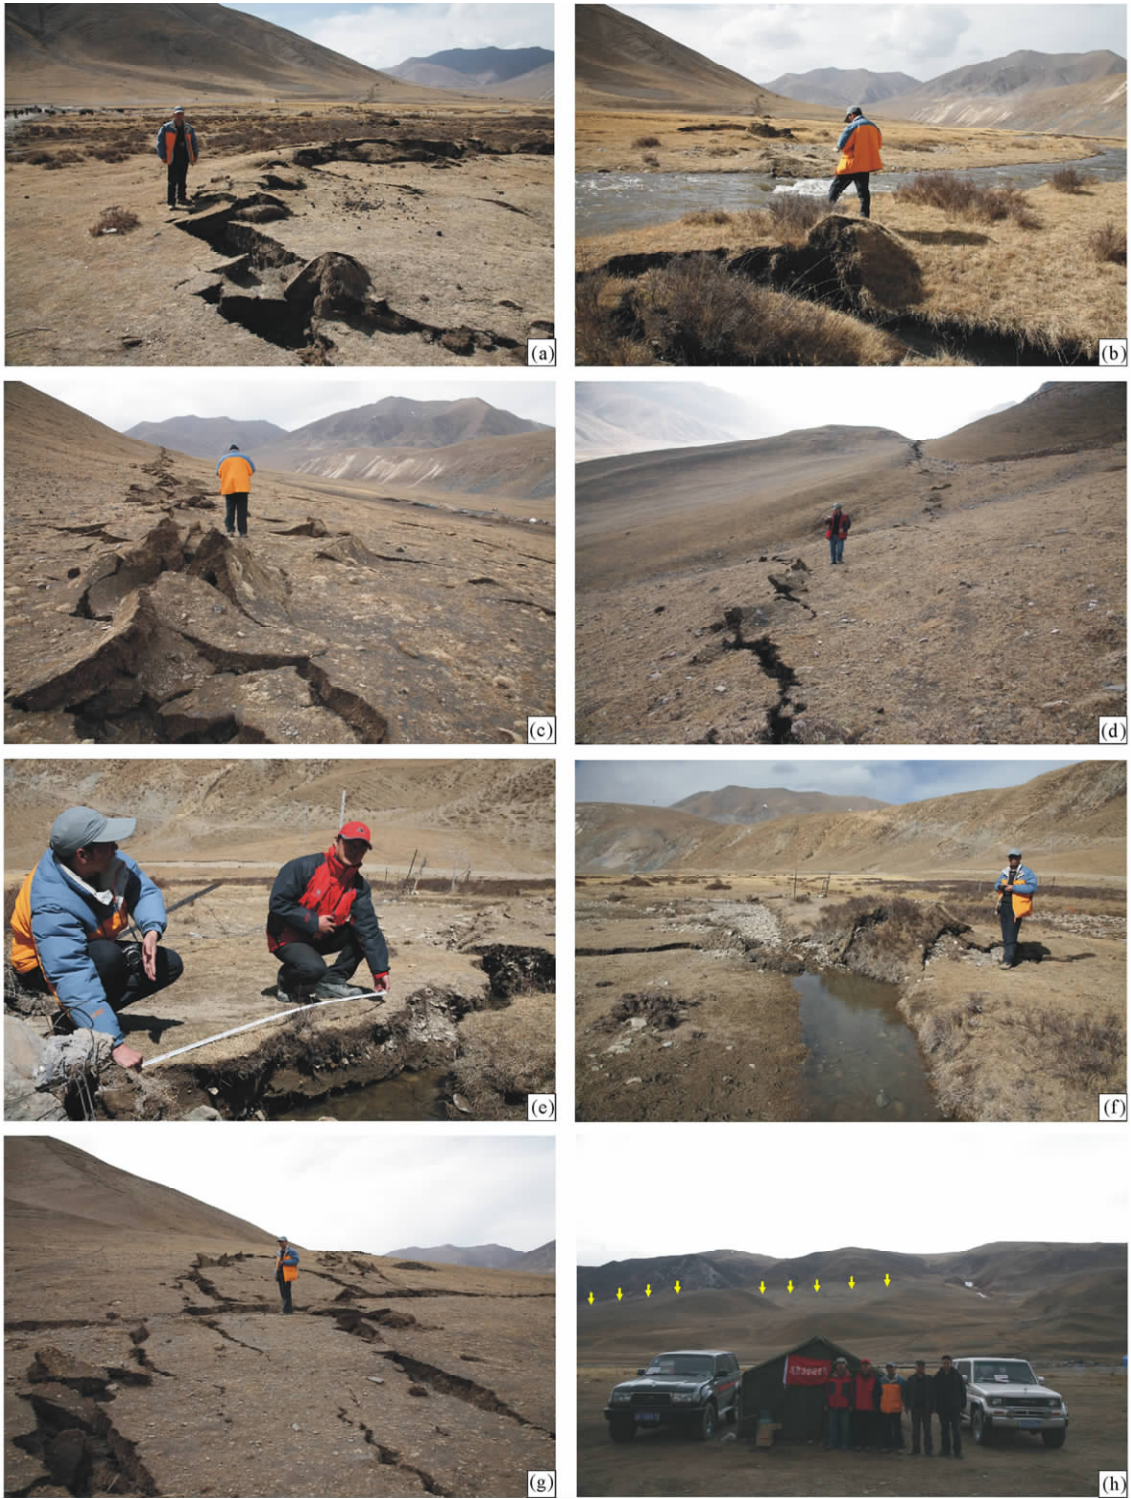
图 6 玉树地震破裂带西段地质特征

玉树地震地表破裂西段位于玉树赛马场以西至堪扣一带,沿扎曲河南岸山坡展布,主要分布在向北倾斜的斜坡带上部,总体走向  $305^\circ$ ,连续延伸长 12.3km,呈左旋走滑性质,同震最大走滑位移 1.75 m。地表破裂及其分支裂缝的影响带宽度一般 15~20m,局部可达 30m;地表破裂有时呈左行右阶雁列式分布,阶区宽一般 4~6m,最大可达 30m;沿主破裂常出现一系列挤压隆起或鼓包,帐篷构造、拉分裂槽、错断冲沟、反向陡坎等现象发育(图 5,图 6)。在一条近南北向冲沟的沟口附近,观测到由多次地震活动造成的累积左旋水平位移 35m,反向陡坎高 0.5~1.5m,新的地震地表破裂即叠加在该反向断坎之上。该段地表破裂在中间有断续现象。

(a)—连续延伸的地震破裂(NW); (b)—地震破裂造成河流跌水(NW); (c)—帐篷状构造(NW); (d)—地表破裂沿反向断坎发育(SE); (e)—地表破裂最大水平位移 1.75m(NE); (f)—地表破裂位错形成小型堰塞塘(NE); (g)—右阶排列的地震地表破裂(NW); (h)—地震破裂西段所在的地貌特征(SE)

(a)—Continuous earthquake ruptures; (b)—river drop caused by earthquake ruptures; (c)—tent conformation caused by earthquake ruptures; (d)—ruptures developing along a reverse scarp caused by paleo-earthquake; (e)—the maximum horizontal offset of the rupture is 1.75 m; (f)—a mini-dammed pond caused by rupture; (g)—earthquake ruptures distributing as a type of right-step; (h)—landform of the location of west segment ruptures

大,但其中的应力条件比较复杂,总体表现为 NW 方向挤压,伴随 NNE 向的拉张(图 6),灾后重建选址时应注意这一构造形式和应力特点。

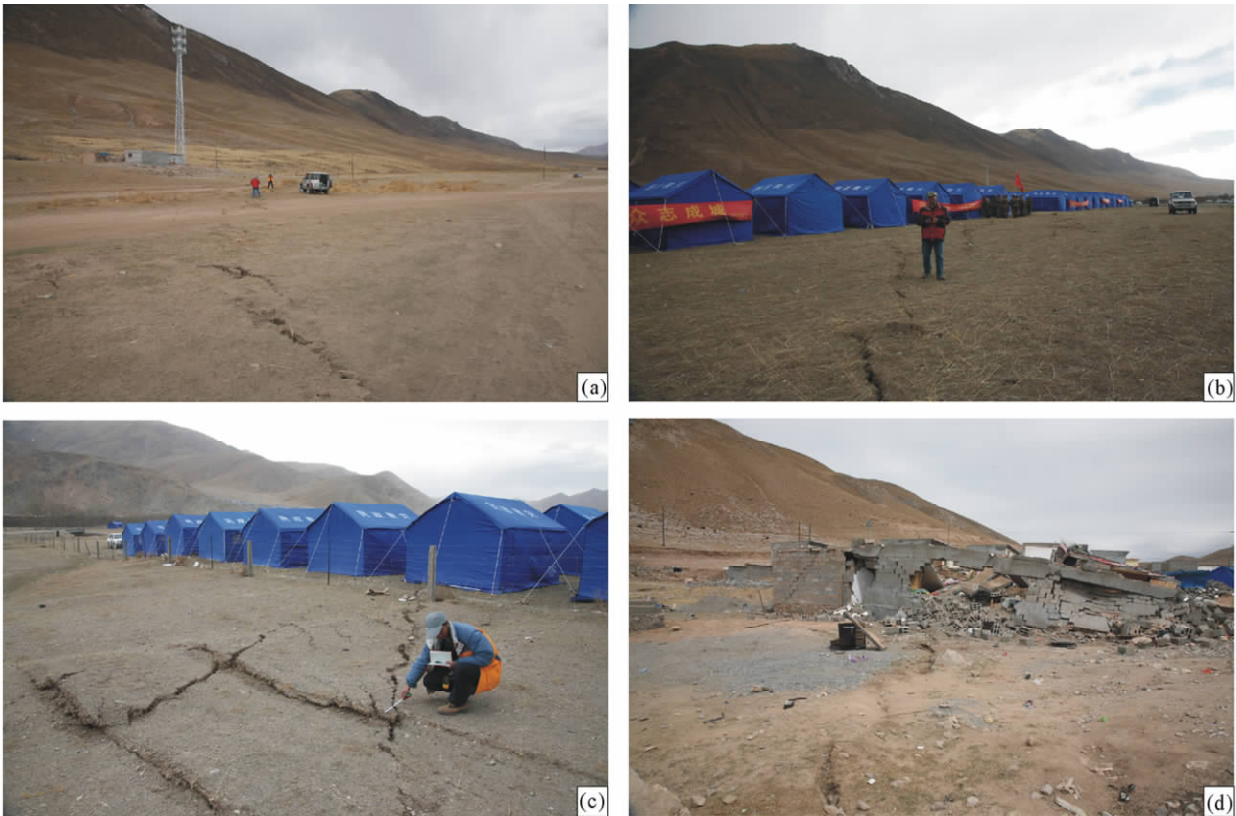
图 8 玉树地震破裂中段主要特征

玉树地震地表破裂中段位于玉树城区南部赛马场以西(扎曲以南)至加吉村(三江源移民村)东侧山梁,长 4.8km,由多条雁列式分布的左旋走滑破裂组成(图 7)。斜列的地表破裂总体呈右阶分布,阶区宽一般 50~100m。该段地表破裂的同震位移较小,可见最大水平位移约 0.3m;沿地表破裂延伸方向局部地段,因地震造成的房屋破坏严重,无法观测到地表破裂(图 7 中虚线部分)。在主城区没有发现大的地震破裂带(图 8)。

(a)—城区南部呈雁列式分布的地表裂缝(W); (b)—雁列式分布的地表裂缝延伸至灾后安置点(W);  
(c)—城区南部地表裂缝最大水平位移 30cm(E); (d)—地表破裂从加吉村房屋下穿过(E)

(a)—En echelon ruptures in south part of the Yushu county town; (b)—en echelon ruptures extend to a re-allocation site; (c)—the maximum horizontal offset of the rupture is 0.3m; (d)—surface rupture across the house of Jiagiji village west to the Yushu county town

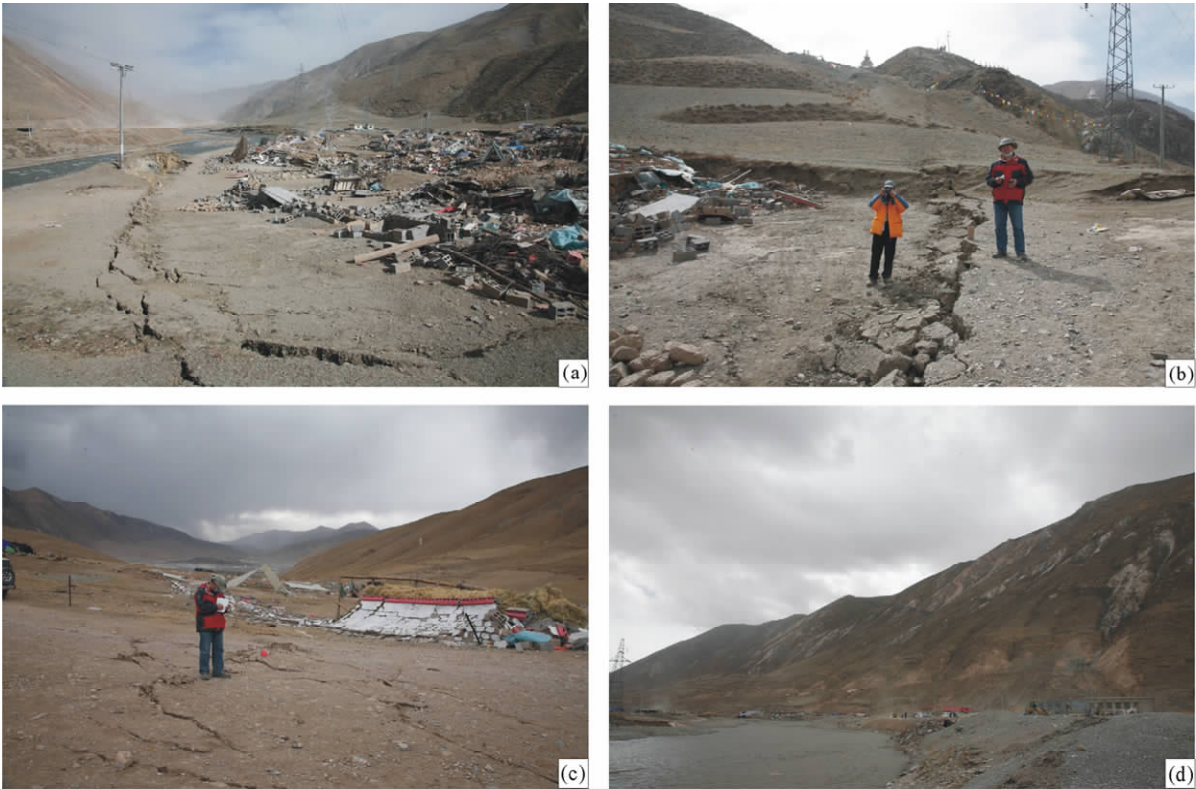
图 10 玉树地震破裂东段主要特征

玉树地震地表破裂东段从加吉村东侧山梁沿玉树-巴塘公路加油站西侧山坡向东南延伸,穿越巴曲后,从结古镇禅古村南侧通过,抵达禅古村小学操场终止。该段地表破裂长度 5.9km,走向 320°,地震破裂呈走滑-逆冲性质,局部逆冲为主。在禅古村附近,同震地表破裂最大垂向位移达 0.6m,水平位移 0.3m(图 9,图 10)。

(a)—地震地表破裂东段与震后禅古村废墟(NW); (b)—禅古村断坎以逆冲-走滑为特征(SE);

(c)—地震地表破裂东段从加吉村通过(SE); (d)—地震破裂从玉树-巴塘公路南侧斜坡中部通过(S)

(a)—Characteristics of east segment of earthquake ruptures near the Changu Village after earthquake; (b)—fault-scarp in Changu Village indicating the thrust-slip feature; (c)—the east segment of the Yushu earthquake ruptures passing through Jiagi Village; (d)—the east segment of the Yushu earthquake ruptures pass through the south slope of Yushu-Batang Road

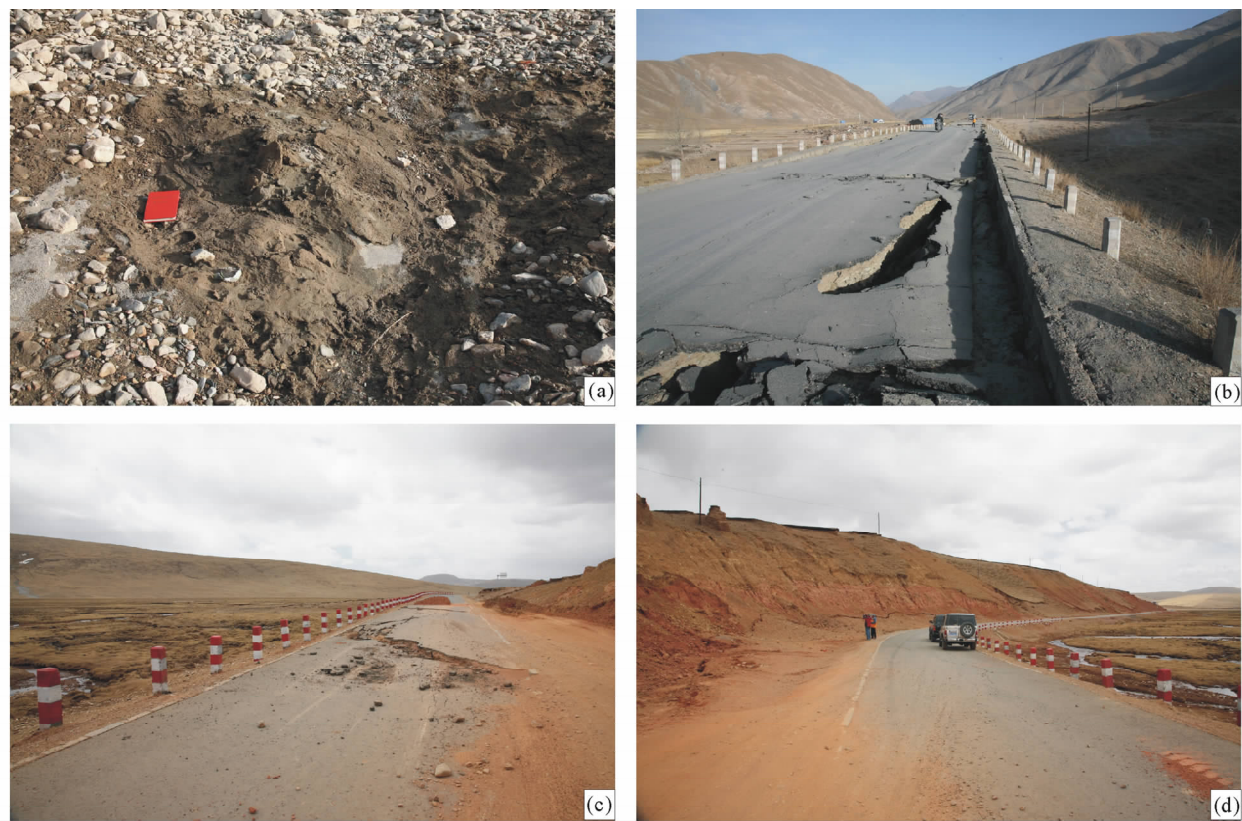
图 11 地震砂土液化及其诱发灾害特征

少,但也造成了明显的地质灾害(殷跃平等, 2010)。例如,在扎拉那一带,公路路基下伏为河漫滩相砂土,地下水位浅,在地震作用下砂土液化引发路基变形,致使路面波状起伏并发生开裂。又如,在隆宝湿地自然保护区,玉树-治多公路路基下伏沼泽相淤泥质土,在地震作用下软土发生流变,引起路面开裂滑移,进而促发公路边坡稳定性变差(图 11)。

(a)—地震引起的扎曲河漫滩砂土液化(N); (b)—扎曲北侧公路路基变形(NW); (c)—地震诱发隆宝湿地路基变形(NW);  
(d)—地震诱发路基变形链生潜在滑坡(E)  
(a)—Sand soil liquefaction at the Zhaqu River floodplain; (b)—roadbed distortion at north side of Zhaqu River;  
(c)—roadbed deformation of Longbao marsh; (d)—roadbed deformation and corresponding landslide

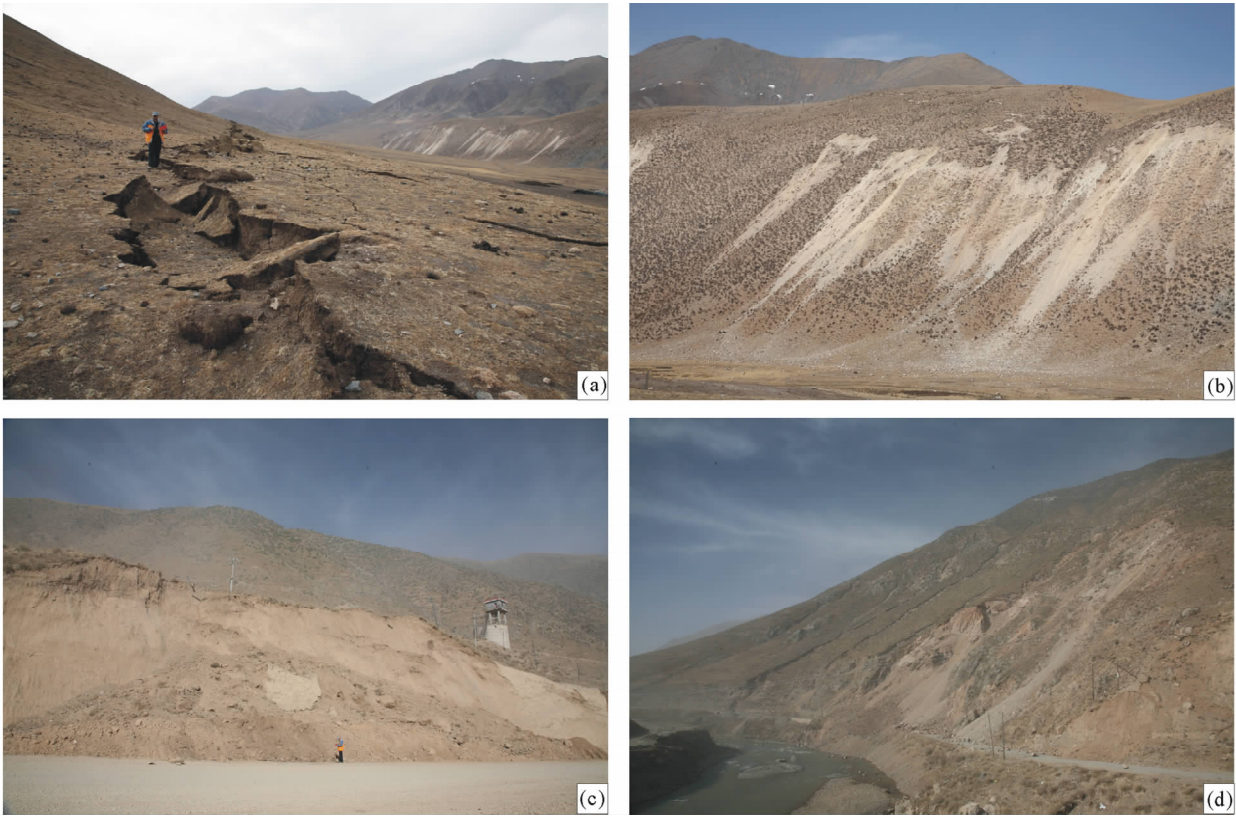
图 12 地震滑坡分布与活动断裂之间的关系

尽管本次地震造成的次生地质灾害(崩塌、滑坡、泥石流)相对较少,但仍可以看出二者之间的关系。基岩斜坡(边坡)在超过 45°时才容易产生地震崩滑,并且一般在距地震断裂 2km 范围内(图 12)。值得指出,一些滑坡尽管目前表现为表层的崩滑,但是由于地震作用造成斜坡后缘产生拉裂,改变了斜坡岩体的结构,促使其性质劣化,因此应加强震后斜坡的稳定性评价工作。

Fig. 12 Distribution relationship between earthquake-induced landslides and active faults  
(a)—距地震造断裂 2km 的陡坡发生滑动(NW); (b)—表层溜坍后缘出现拉裂缝预示斜坡岩体劣化(N);  
(c)—地震断裂附近的土质滑坡(SSW); (d)—地震断裂附近的崩滑体阻断公路(SSE)

(a)—A steep slope, 2 km far from the earthquake fault, glided after Yushu earthquake; (b)—tensile cracks disappearing on the slope backedge indicates rock mass degradation; (c)—a huge soil landslide occurs near the earthquake fault; (d)—a landslide near the earthquake fault blocked the road

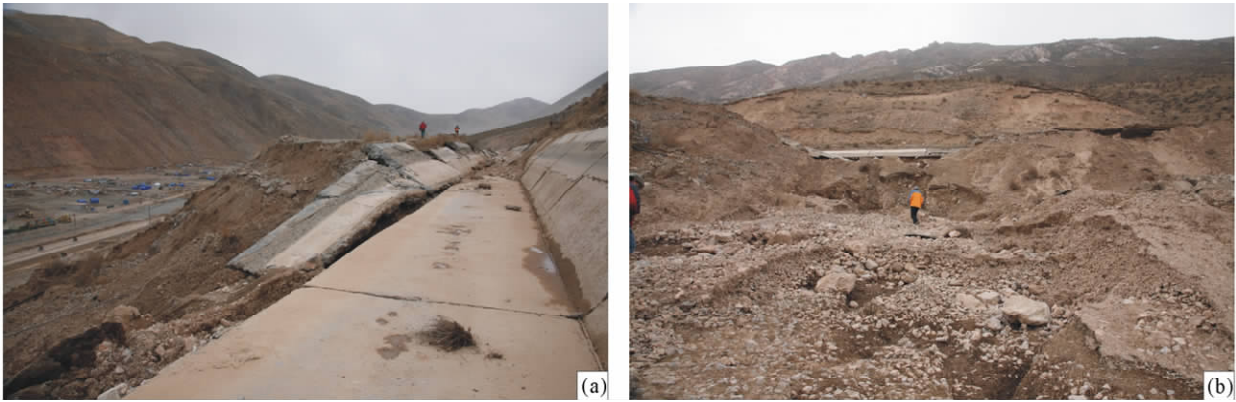
图 13 地震诱发水渠破坏及其链生土质滑坡

高。地震地表破裂在山坡中部大致平行公路连续延伸,走向 $317^{\circ}$ ,距水渠不足 100m,地震造成水渠破坏,渗水引起粘性土饱水而滑坡。在玉树—巴塘公路加油站东约 600m 的范围内,连续出现 4 个较大规模的土质滑坡,由于滑体含水量高,迅速转化成泥石流,滑移最远的滑体可冲至巴曲北岸(图 13)。

Fig. 13 Aqueduct damaged and soil landslide developed after Yushu earthquake  
(a)—地震造成活动断裂附近的水渠损毁(SEE); (b)—土质滑坡迅速转化成泥石流(SSW)

(a)—Aqueduct near the active fault was damaged by earthquake; (b)—soil landslide quickly transferred into mudflow during earthquake

(3)在玉树地震地表破裂东段通过的玉树—巴塘公路南侧边坡沿线,要重视活动断裂带与边坡稳定性之间的关系,加强边坡前缘土体滑坡的防治并部署相应的监测预警措施。该地段目前已毁坏的水渠不宜重新修复。
